RELATÓRIO
TÉCNICO/ FOTOGRÁFICO

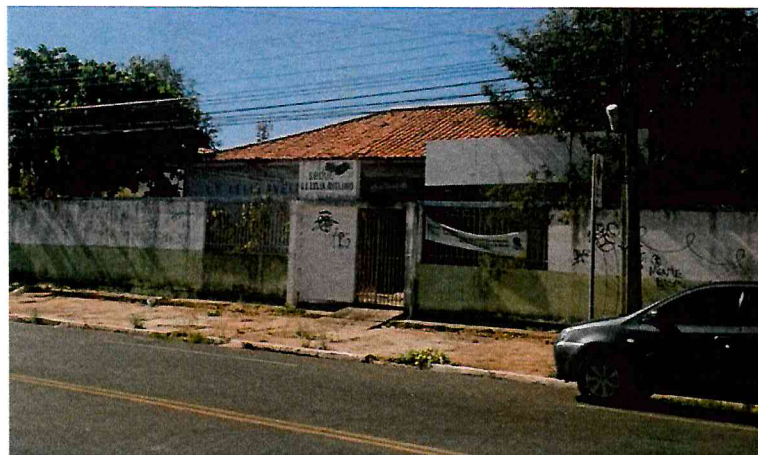
Imagem 1 - Fachada Frontal

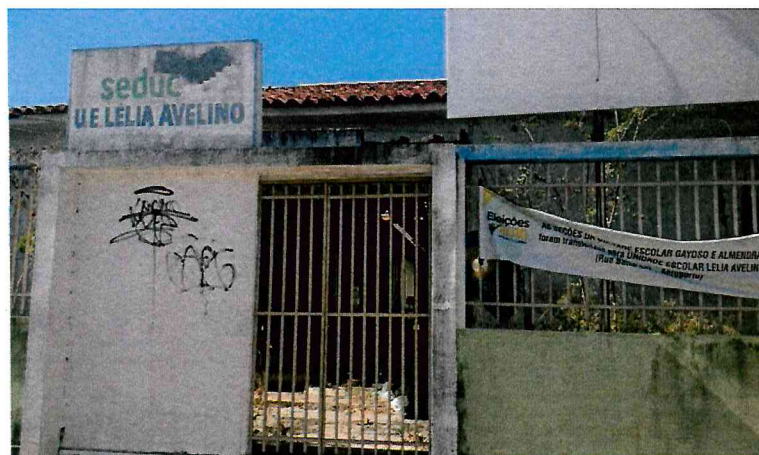
Imagem 2 - Entrada Principal

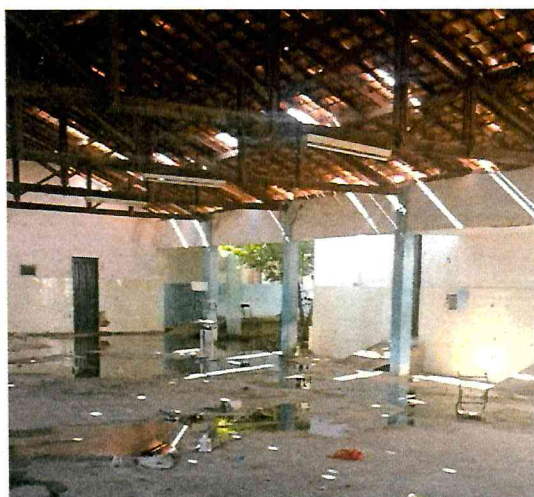
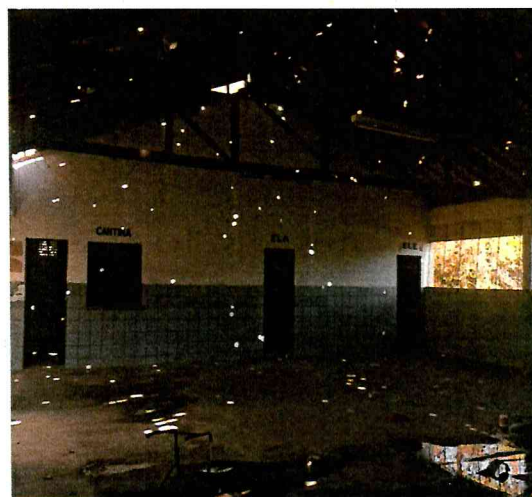
Imagem 3 e Imagem 4 - Pátio coberto

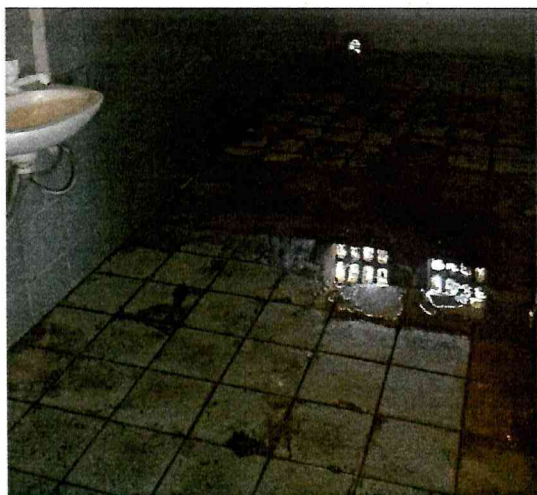
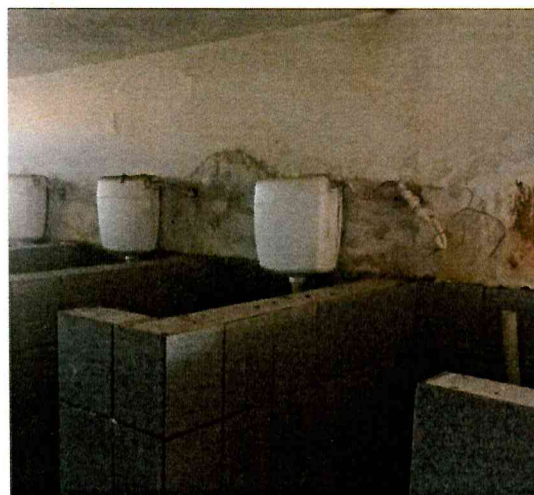
Imagem 5 e Imagem 6 – Banheiro com acesso pelo Pátio Coberto

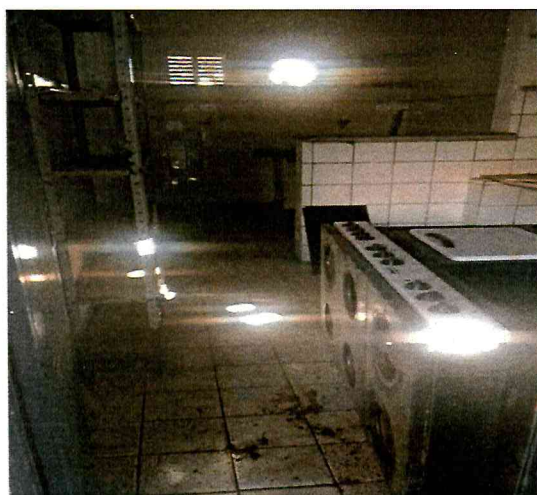
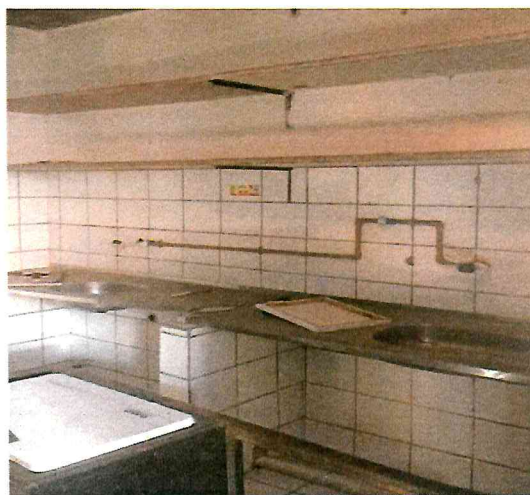
Imagem 7 e Imagem 8 - Cozinha

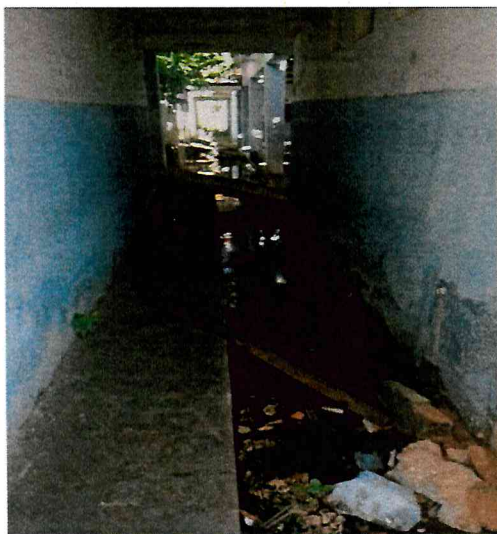
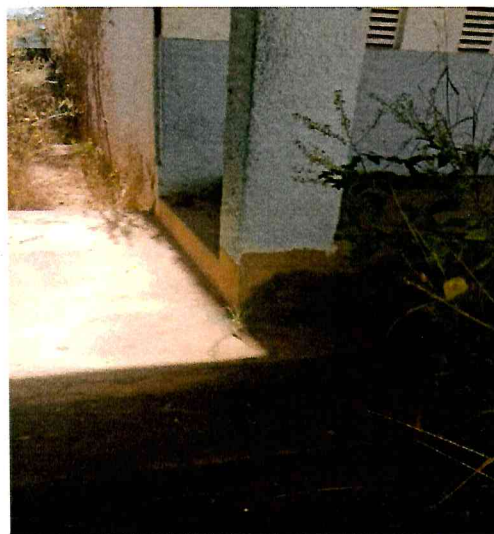
Imagem 9 e Imagem 10 - Circulação

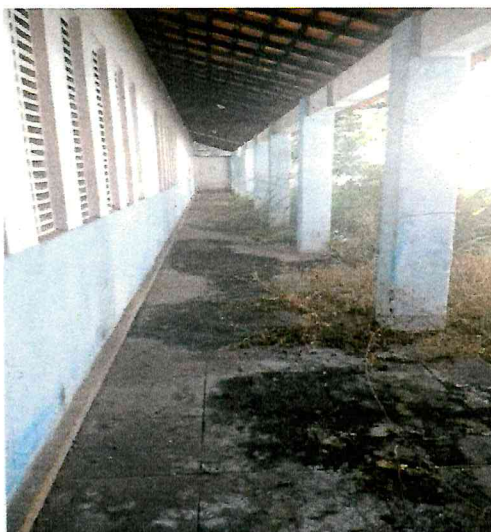
Imagem 11 - Circulação

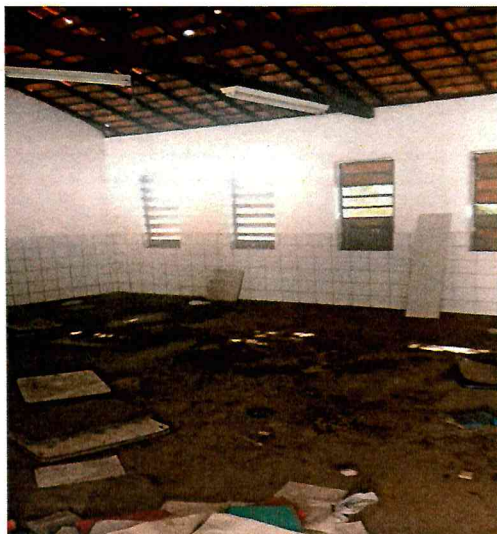
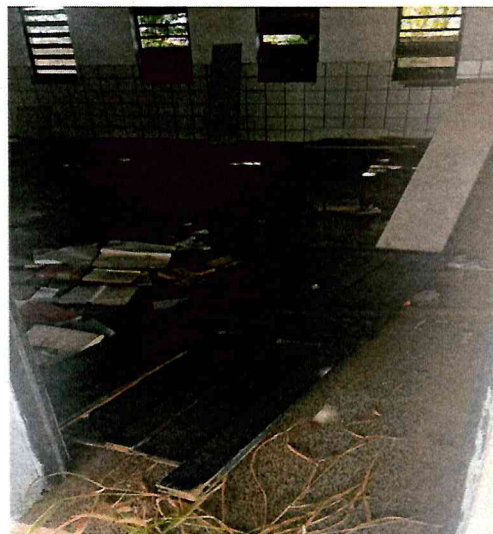
Imagem 12 e Imagem 13 - Salas de aula

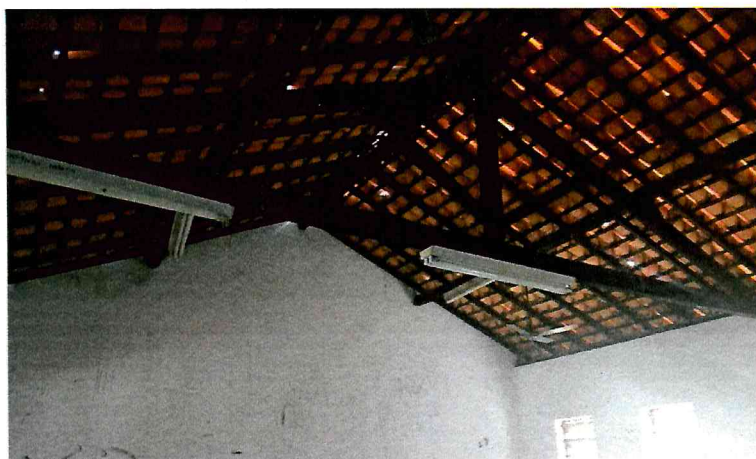
Imagem 14 - Salas de aula (Madeiramento do telhado e iluminação)

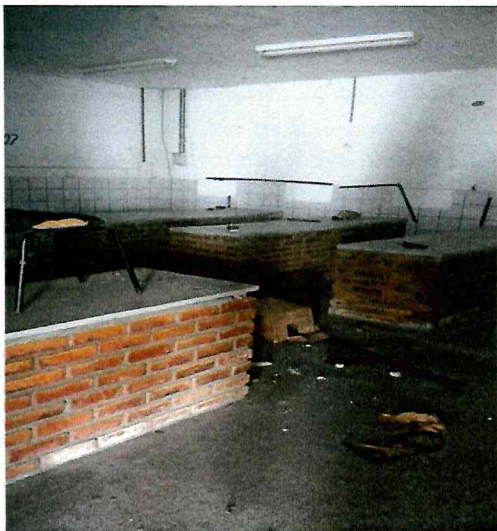
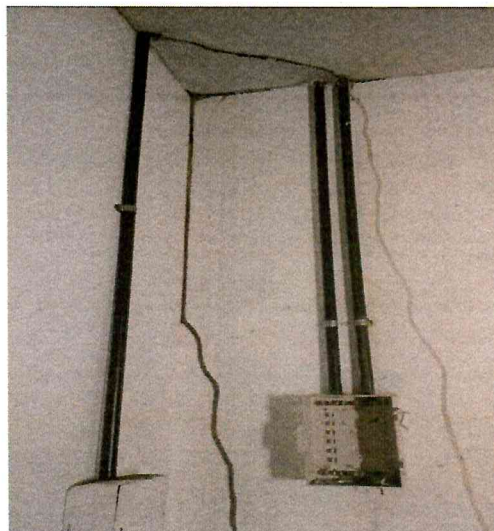
Imagem 15 e Imagem 16 - Salas de aula

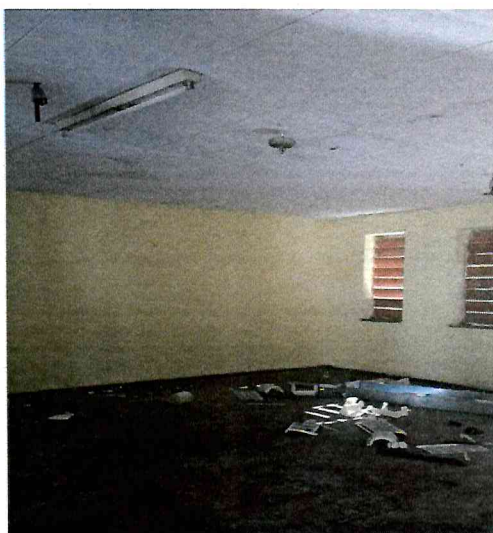
Imagem 17 - Salas de aula

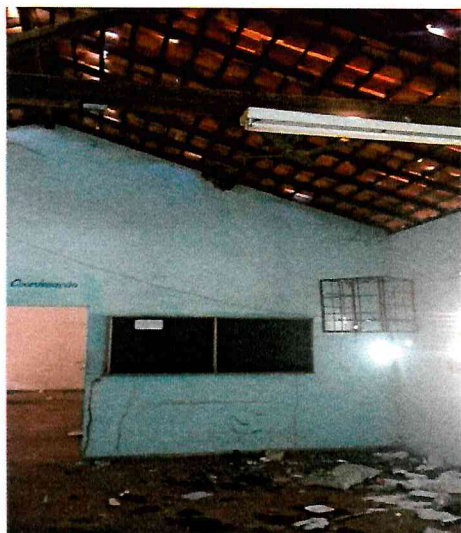
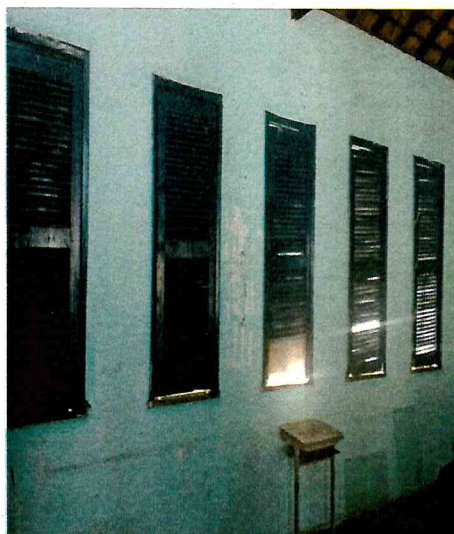
Imagem 18 e Imagem 19 - Salas de aula

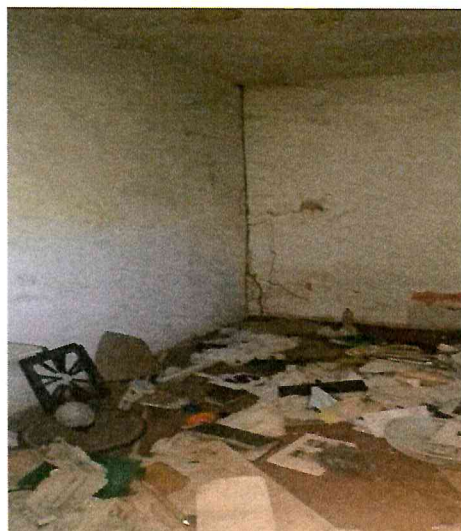
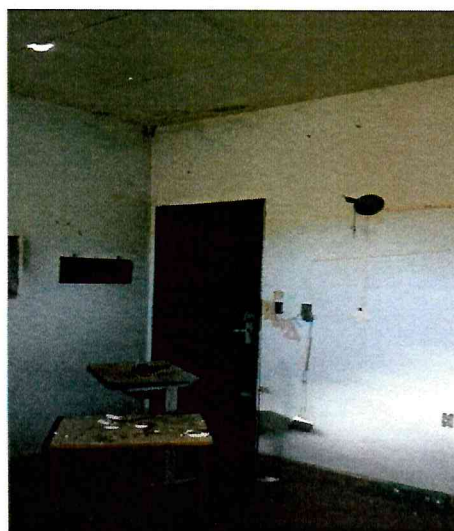
Imagem 20 e Imagem 21 - Diretoria / Administração

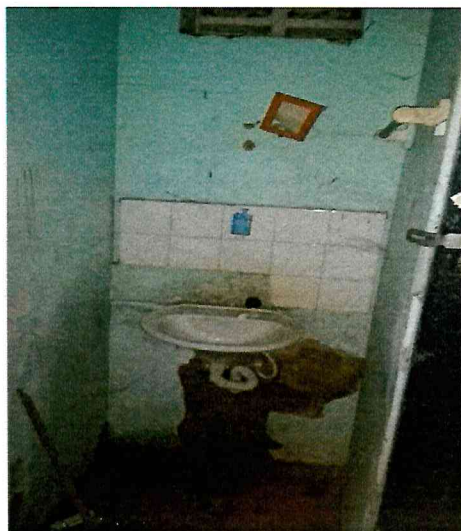
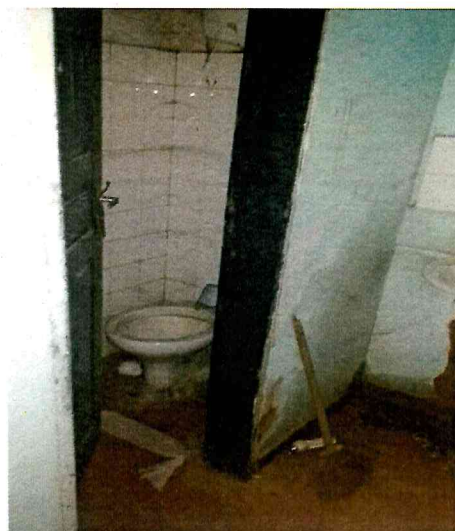
Imagem 22 e 23 - Banheiro com acesso pela Diretoria / Administração
